**LAUDO DE AVALIAÇÃO DE INTEGRIDADE
DE EDIFICAÇÕES VIZINHAS**

PARANÁ TRIBUNAL DE JUSTICA

PONTA GROSSA
AGOSTO/2022

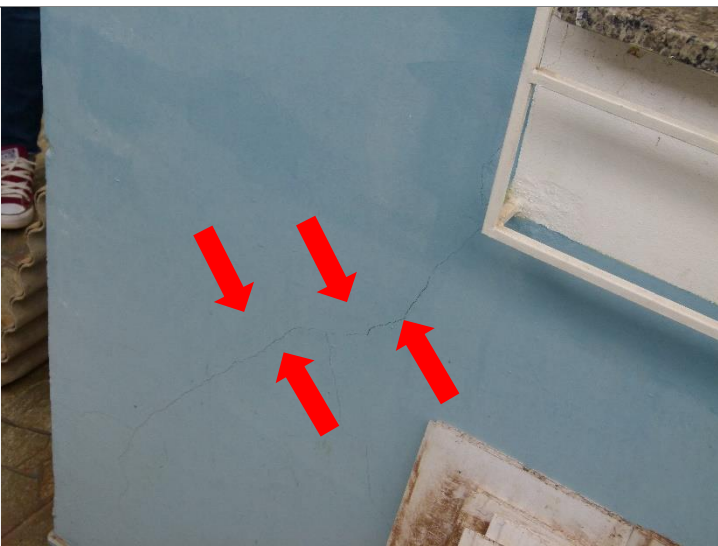
<p>Presença de fissuras a partir do vão da janela.</p>

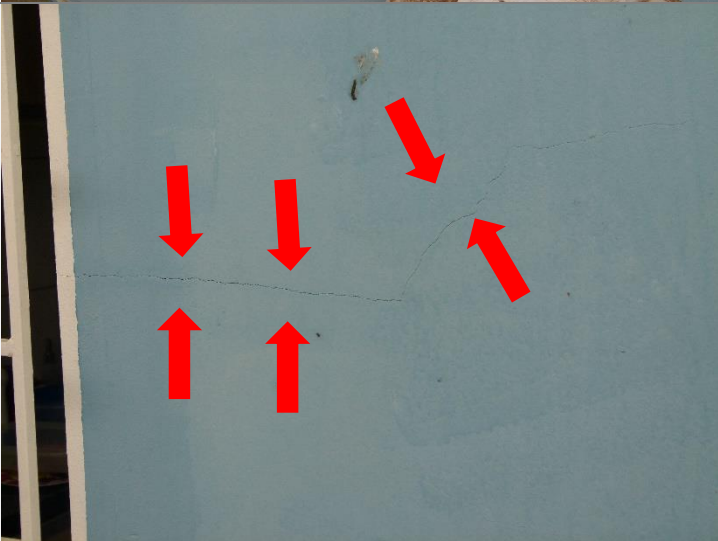
<p>Presença de fissuras muro lateral direito.</p>

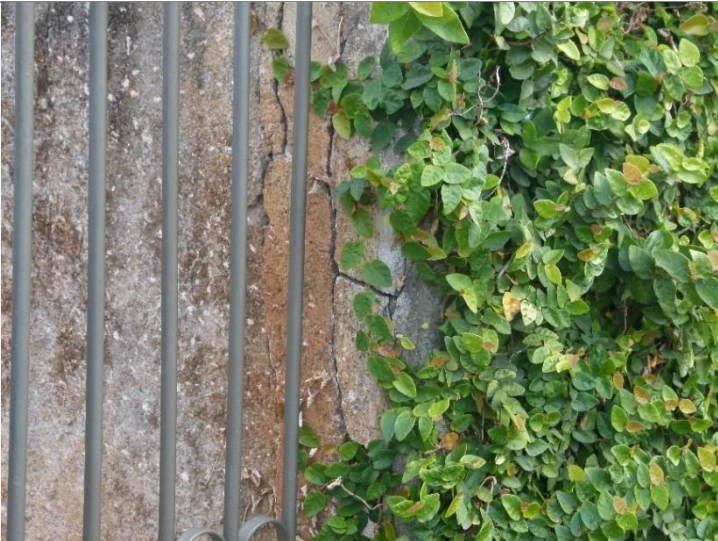
<p>Presença de trincas verticais no muro frontal.</p>

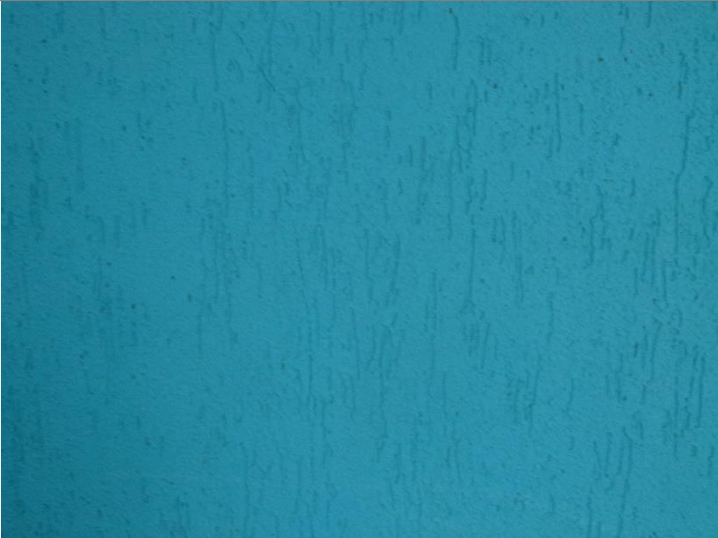
<p>Conforme informação da proprietária foi executado o acabamento com textura para esconder as fissuras presentes na alvenaria.</p>
<p>Lote ID: 12</p>	<p>Nº Predial: 17</p>
<p>Endereço: Rua Maestro Bento Balduino</p>	
<p>Responsável: Amauri Antunes Pereira</p>	<p>Documento: CPF: 374.622.539-68</p>
<p>Registro Fotográfico</p>

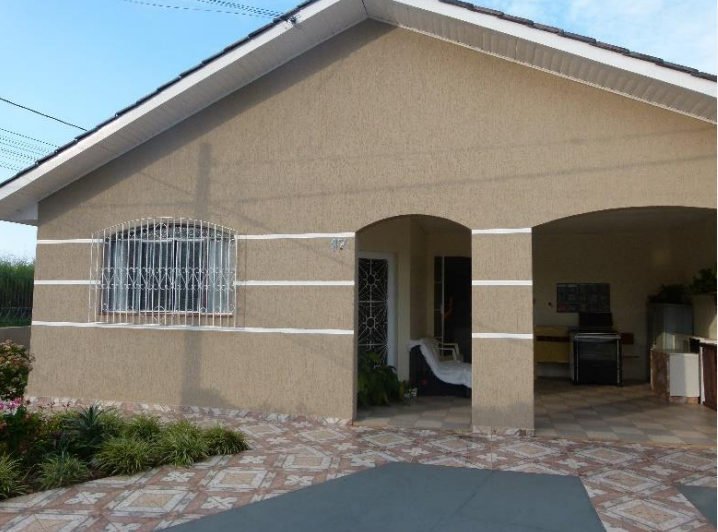
<p>Residência em alvenaria, com laje, piso externo revestido em cerâmica. Não foram identificados problemas estruturais.</p>

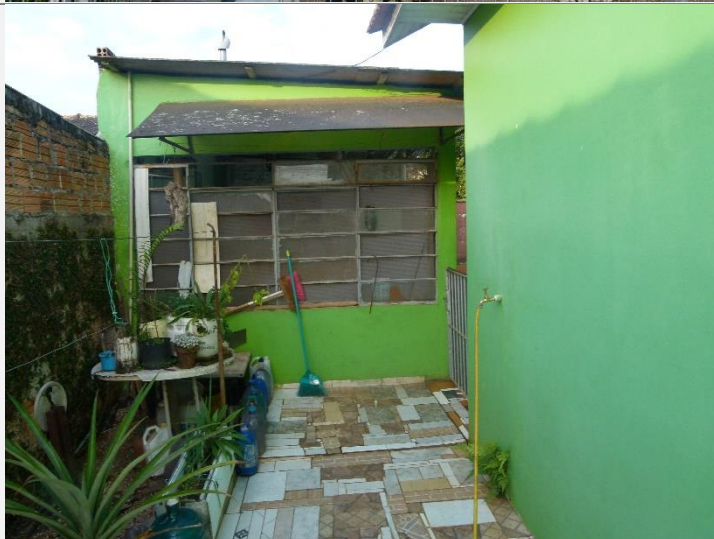
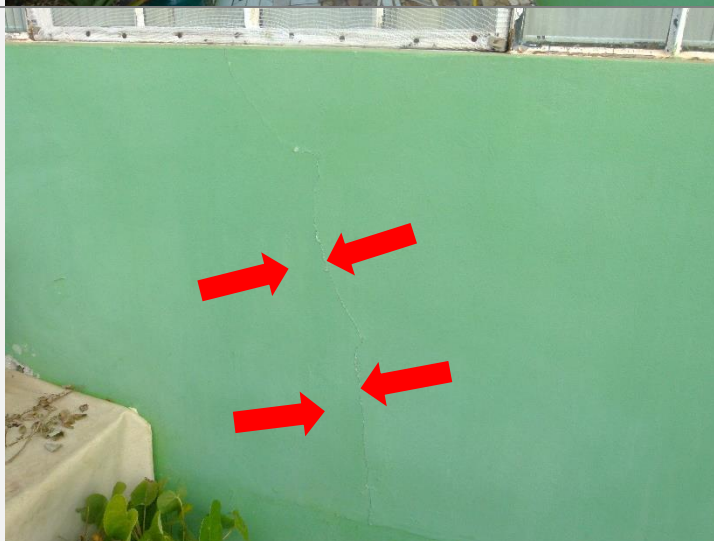
Presença de fissura vertical em parede de alvenaria na área externa.

<p>Presença de sinais de umidade em parede de alvenaria na área externa e presença de fissuras verticais.</p>
--	---

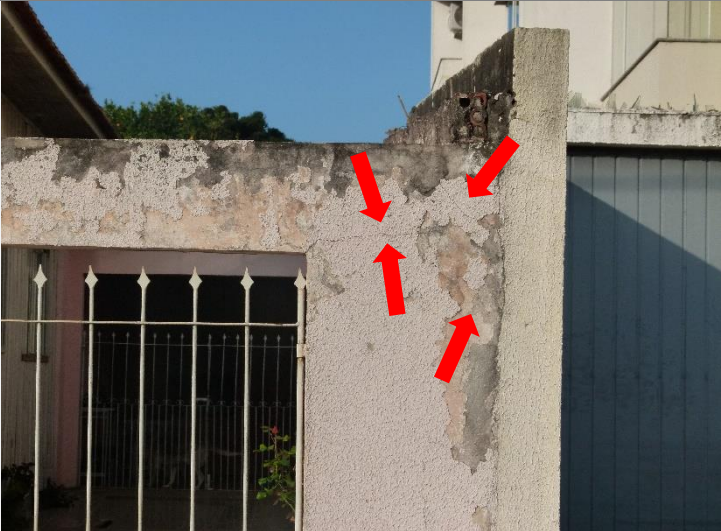
<p>Presença de sinais de umidade e fissuras horizontais e diagonais em muro de alvenaria, na divisa, lateral direita.</p>
---	---

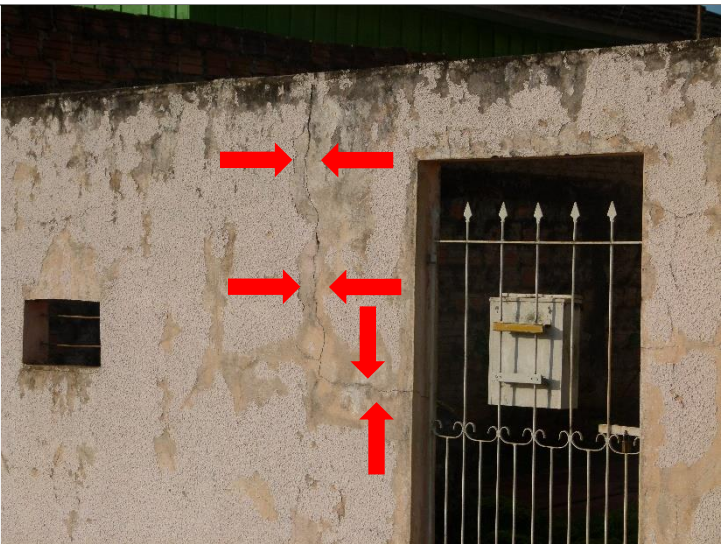
<p>Presença de sinais de infiltração e pequenas fissuras horizontais e verticais em muro de alvenaria frontal.</p>

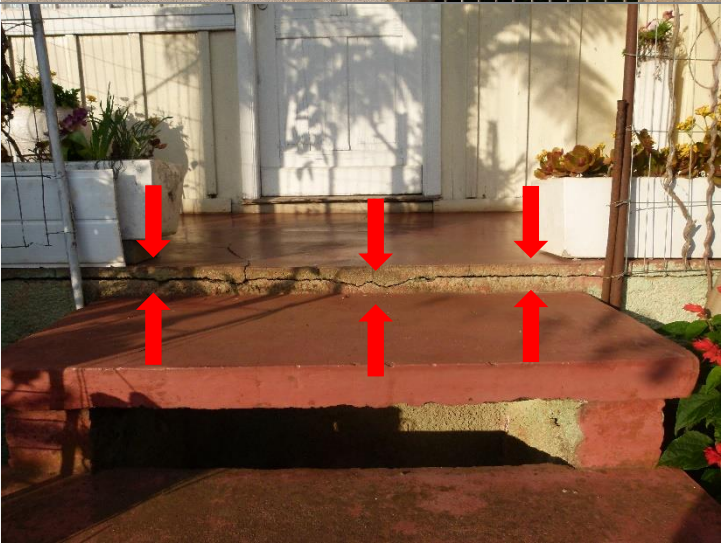
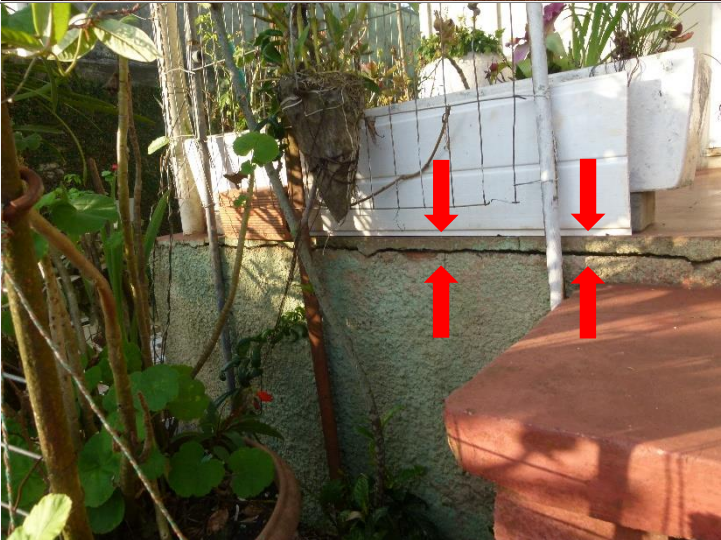
<p>Trinca horizontal na extensão da área da varanda de acesso a residência entre o desnível do piso e o degrau (detalhe na próxima imagem)</p>

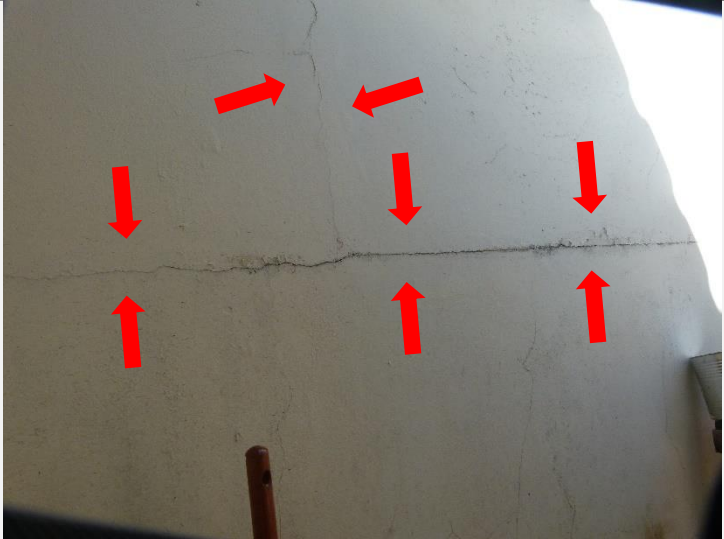
<p>Presença de fissuras verticais e horizontais em parede de alvenaria na divisa lateral esquerda.</p>

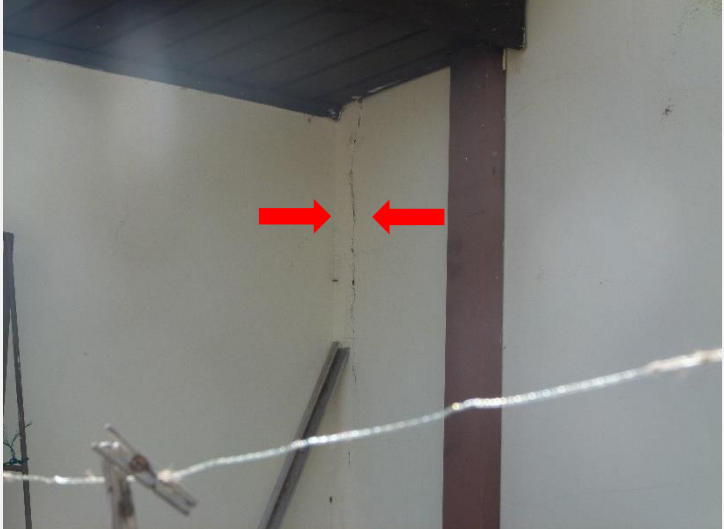
<p>Fissura vertical em parede alvenaria junto ao pilar na divisa lateral esquerda.</p>
<p>Lote ID: 01</p>	<p>Nº Predial: 22</p>
<p>Endereço: Rua Maestro Bento Balduino</p>	
<p>Responsável: Caroline K. Ferreira</p>	<p>Documento: RG: 6.269.201-4</p>
<p>Registro Fotográfico</p>

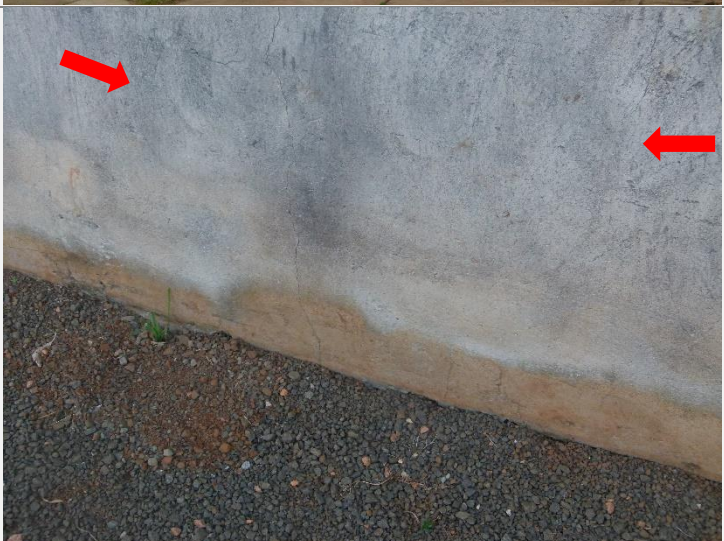
<p>Presença de fissuras mapeadas em muro lateral direito, executado em alvenaria.</p>

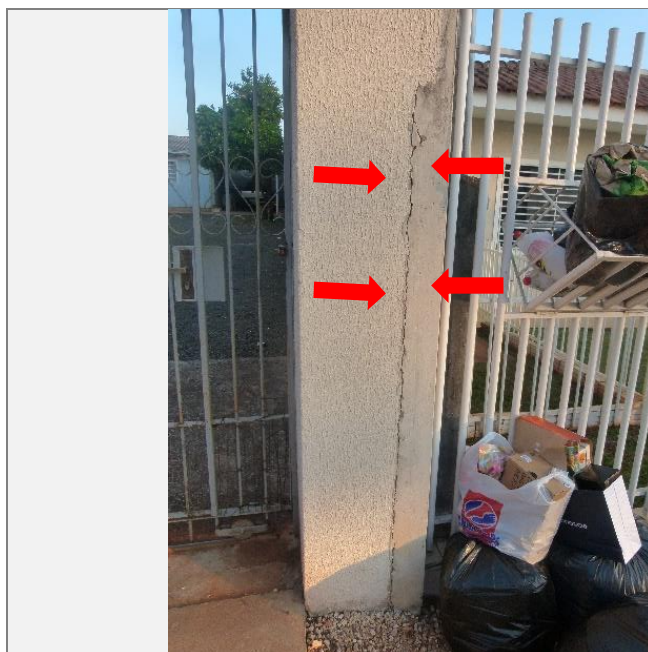
Presença de trincas verticais e reboco de emenda em pilar de sustentação da grade frontal do muro de divisa.

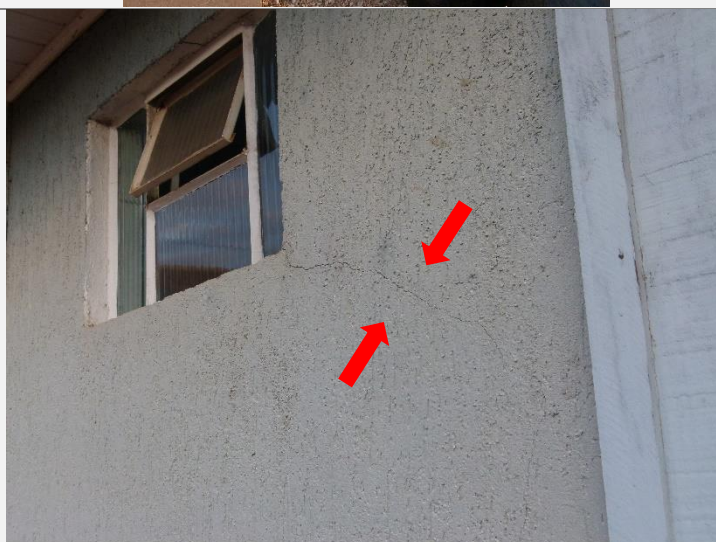
Presença de fissuras diagonais a partir da esquadria do banheiro em parede externa de alvenaria revestida com textura.

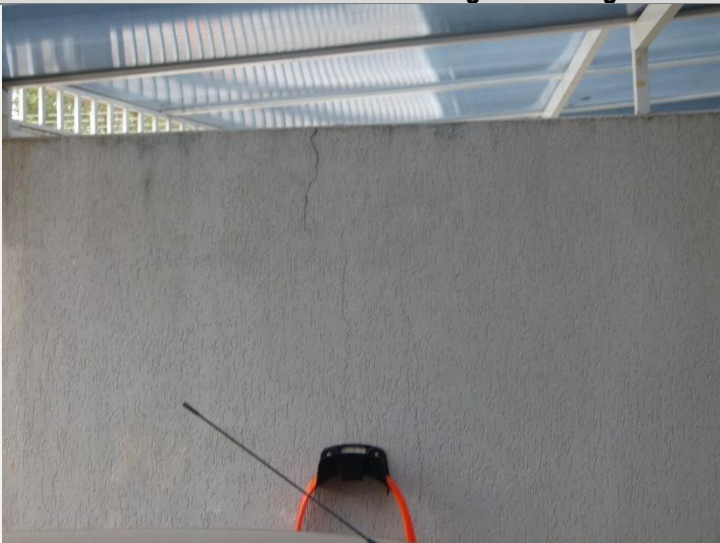
Presença de fissuras na alvenaria lateral esquerda (área interna) da garagem.

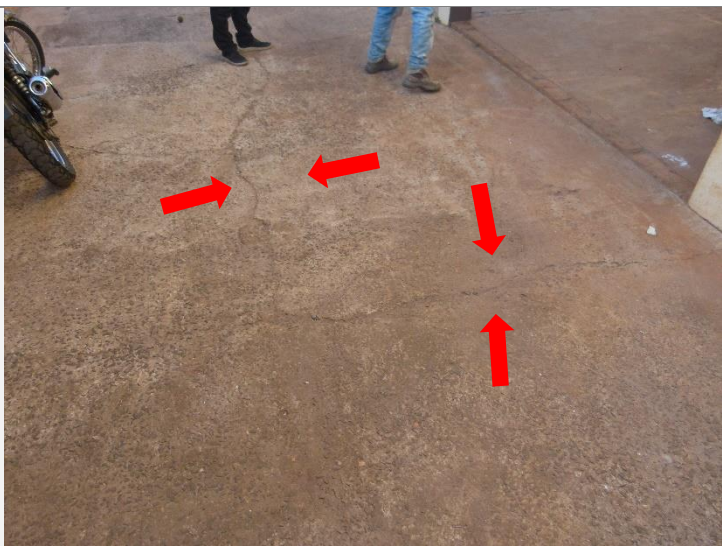
<p>Presença de fissuras de mapeamento em piso externo em concreto bruto.</p>

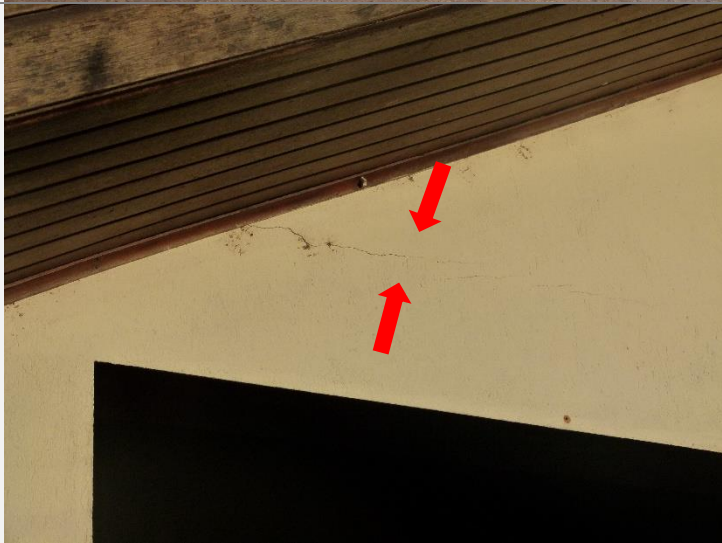
<p>Presença fissuras horizontais na parte superior da parede de alvenaria externa.</p>

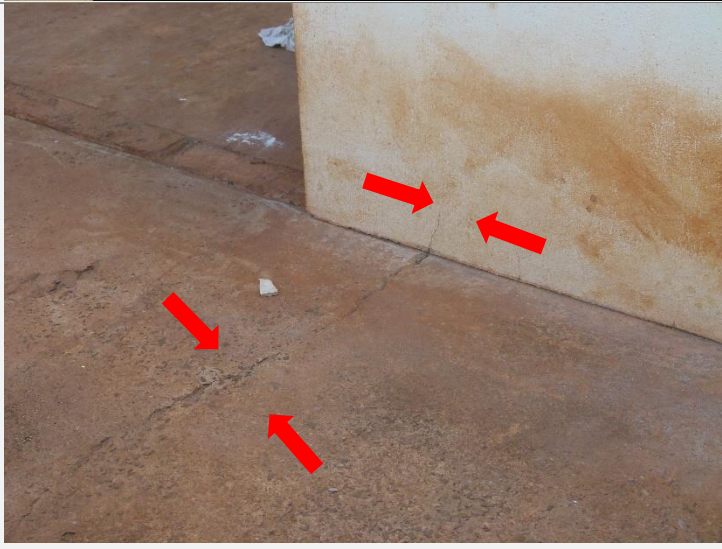
<p>Presença de trincas e fissuras no piso em concreto até a alvenaria de vedação.</p>

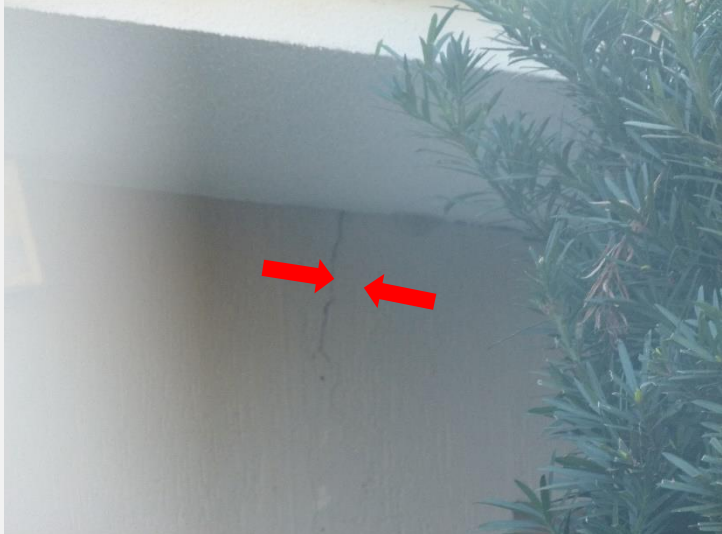
Presença de fissuras verticais próximas ao beiral do lado direito da edificação.
 	Presença de fissuras localizadas na alvenaria externa da edificação e trinca entre a alvenaria e o elemento estrutural.

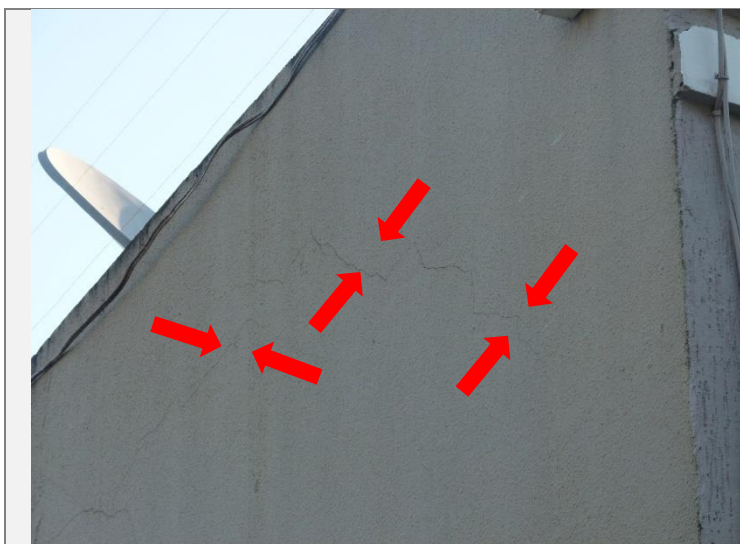
Presença de fissuras de mapeamento na parede de alvenaria, na divisa lateral esquerda.

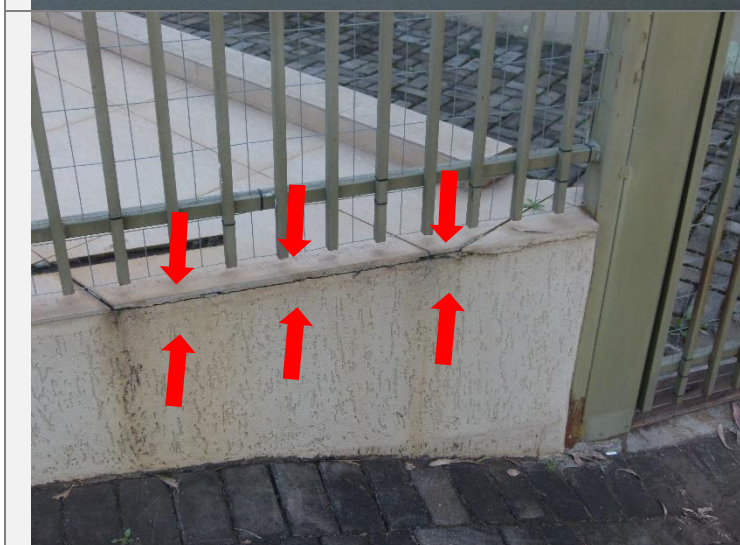
Presença de trincas horizontais na mureta frontal da edificação.

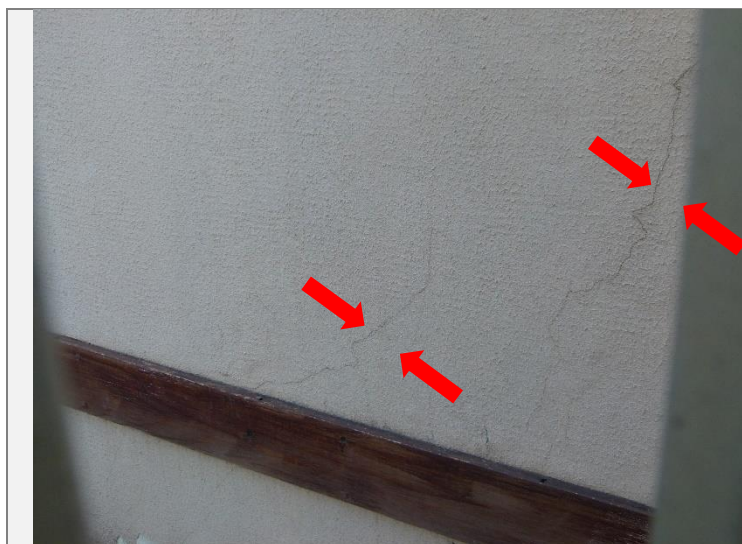
Fissuras na parede de alvenaria, fachada frontal.

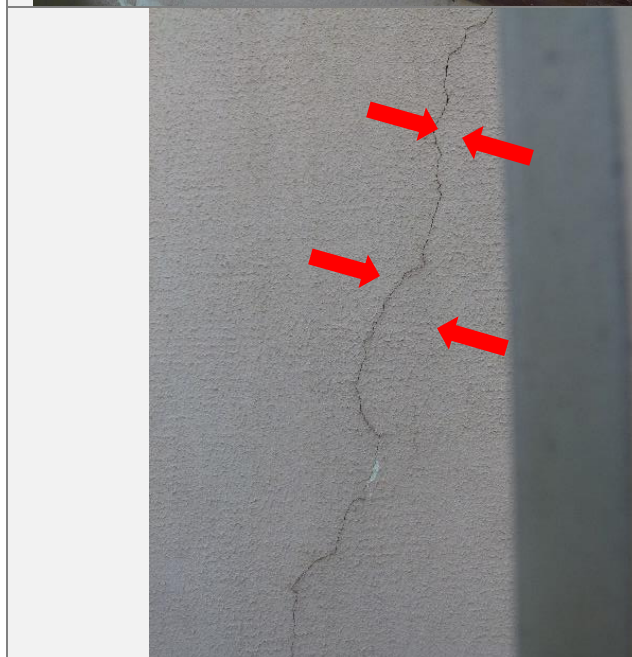
Fissuras de 45 graus na parede executas em alvenaria.

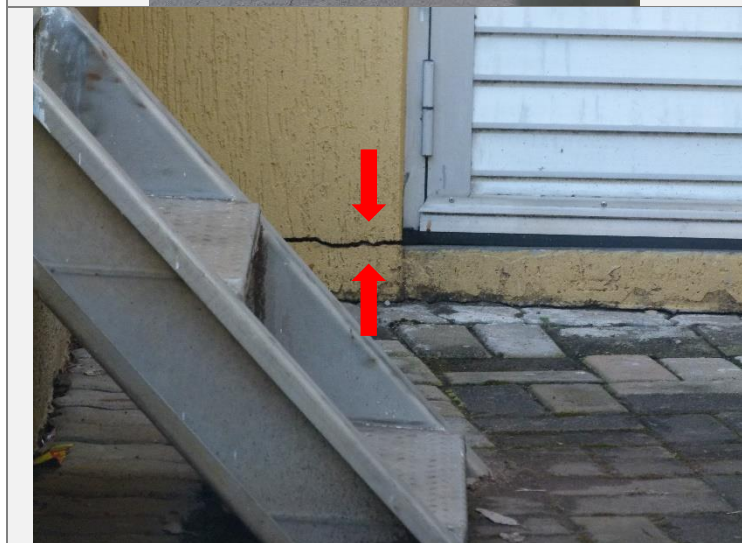
Trinca horizontal junto a soleira da porta.

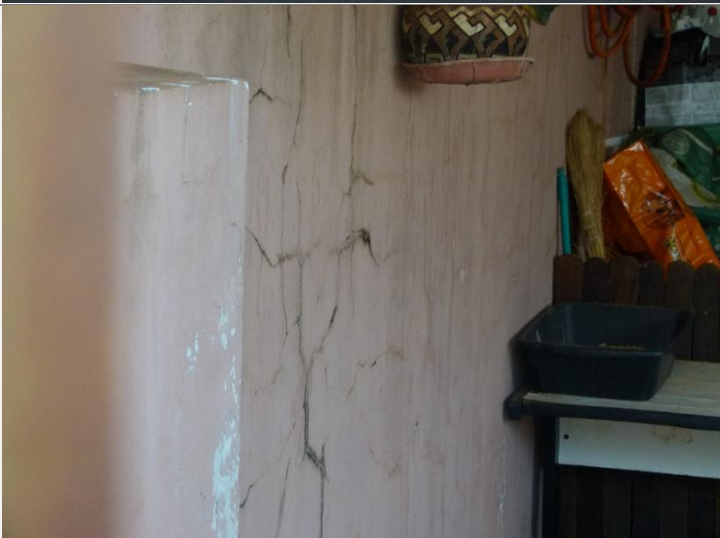
<p>Presença de fissuras de mapeamento em parede de alvenaria.</p>

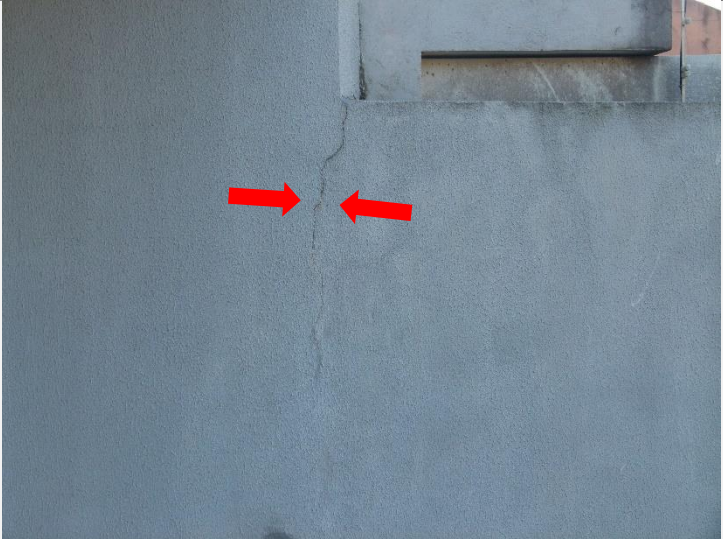
<p>Presença de fissuras verticais em parede de alvenaria.</p>

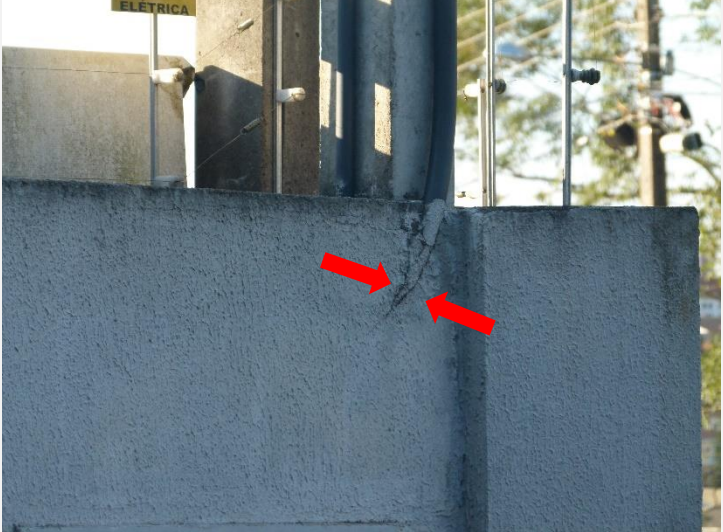
<p>Presença de fissura diagonal junto ao poste de energia elétrica no muro de divisa em alvenaria na lateral direita.</p>

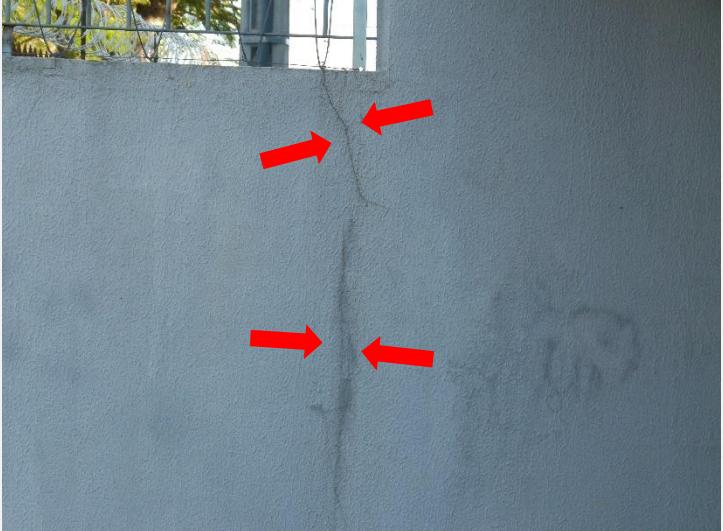
<p>Fissura vertical em muro de alvenaria na divisa lateral esquerda.</p>

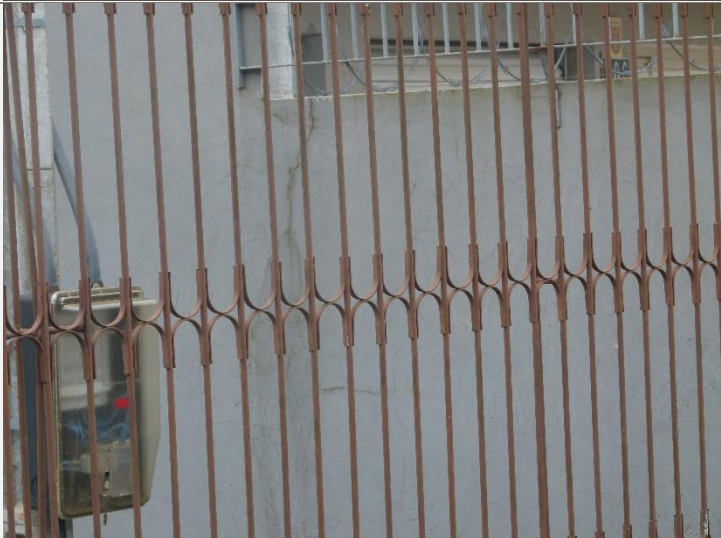
<p>Presença de fissuras horizontais e verticais no muro de divisa em alvenaria, na lateral direita.</p>

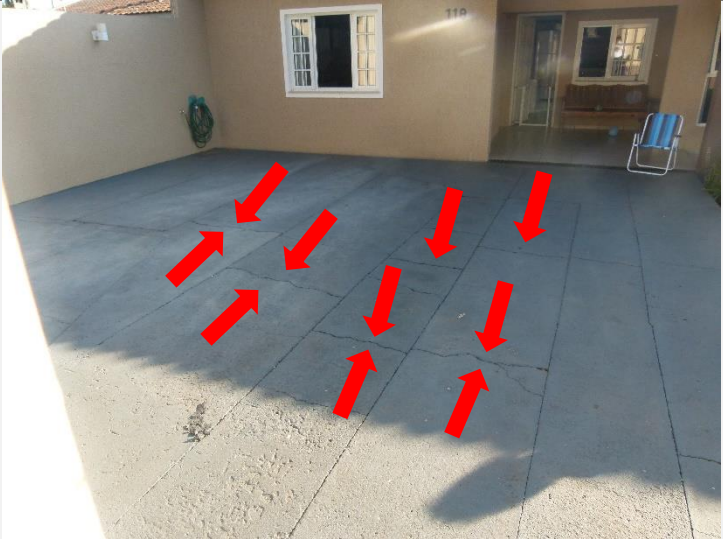
<p>Presença de rachaduras e em piso externo executado em concreto.</p>

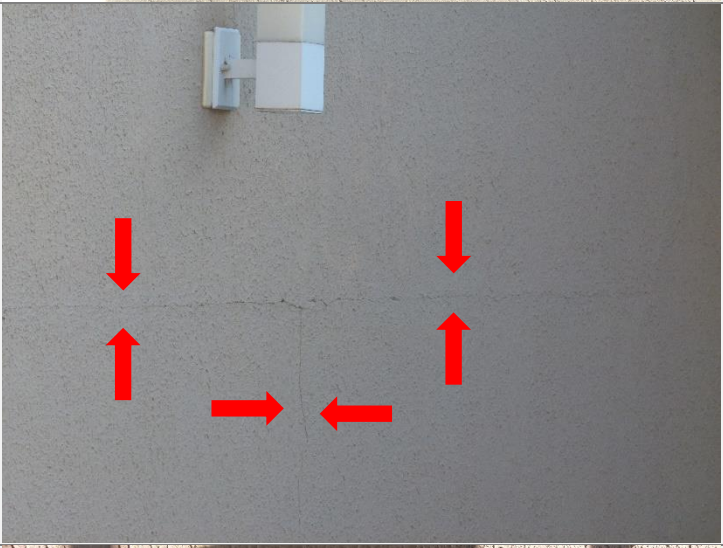
<p>Presença de fissuras verticais e horizontais em parede externa em alvenaria.</p>

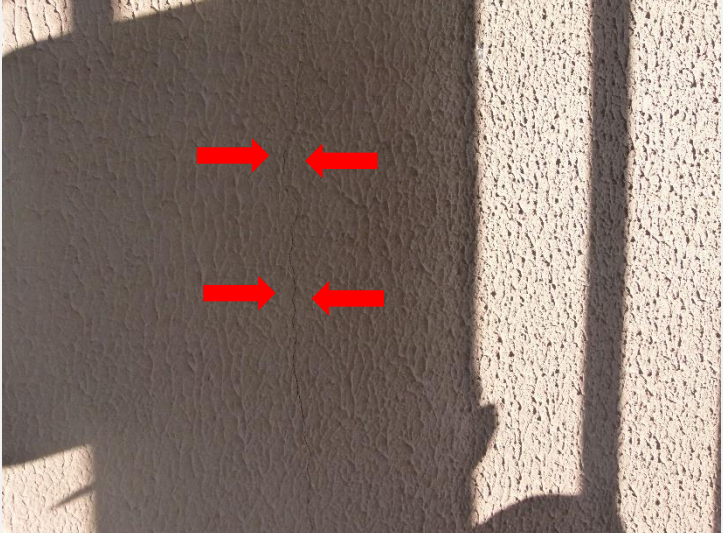
<p>Presença de fissura vertical em parede de alvenaria externa.</p>

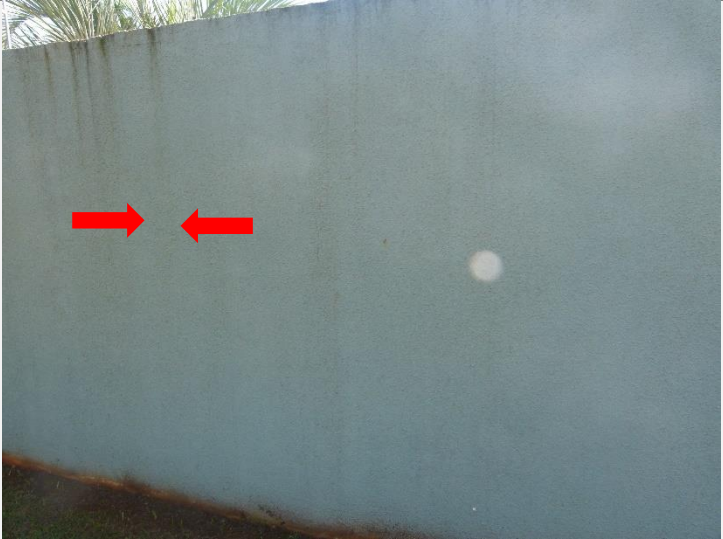
<p>Presença de fissuras verticais no muro de divisa, lateral direita.</p>

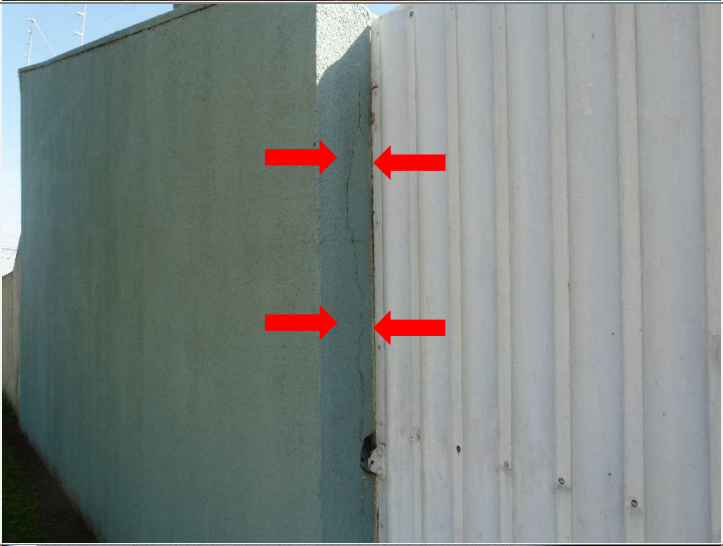
<p>Presença de fissuras verticais no pilar junto ao muro da fachada com portão de acesso a residência.</p>

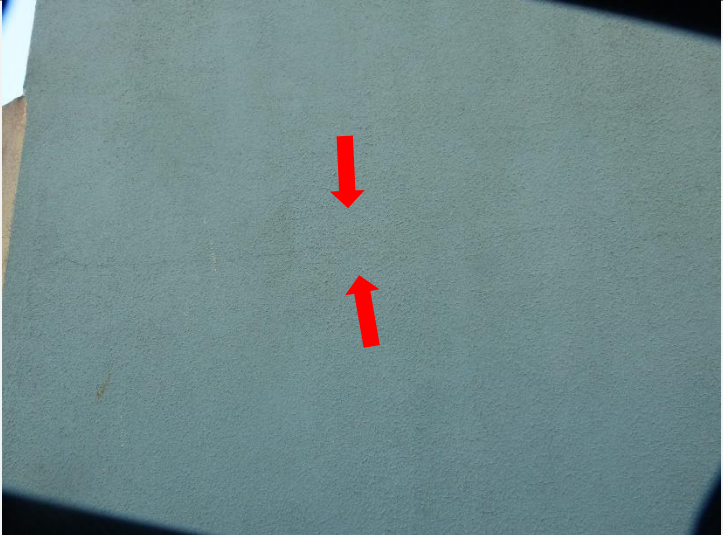
<p>Presença de fissuras horizontais em muro de divisa, lateral direita.</p>

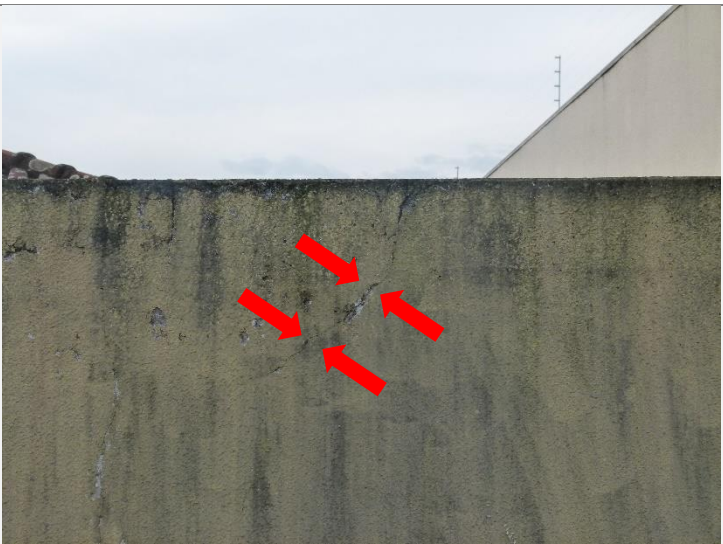
<p>Fissuras no muro de divisa executado em alvenaria, lateral esquerda.</p>

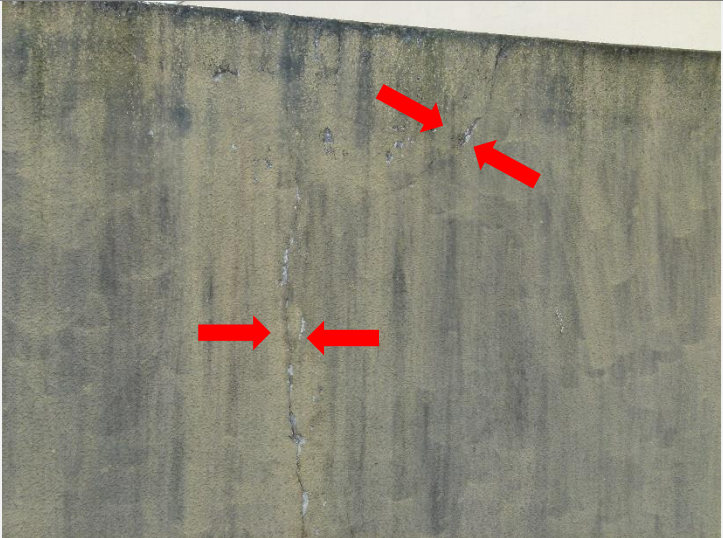
<p>Fissuras no muro de divisa executado em alvenaria, lateral direita.</p>

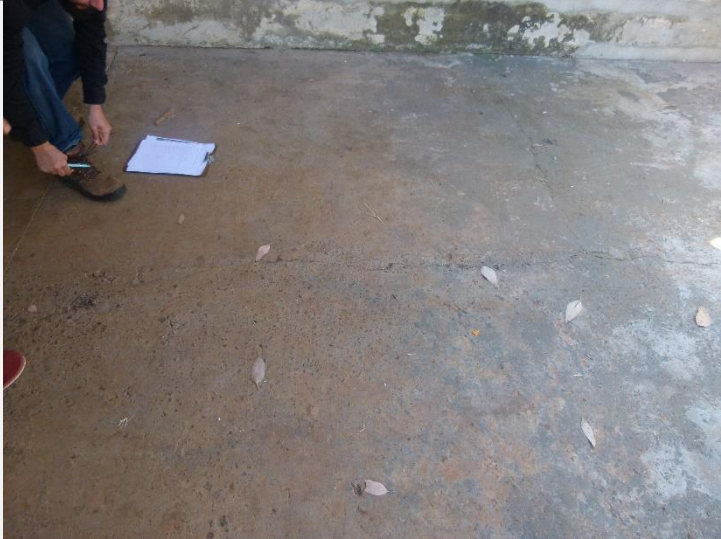
<p>Fissuras e trincas na calçada interna.</p>

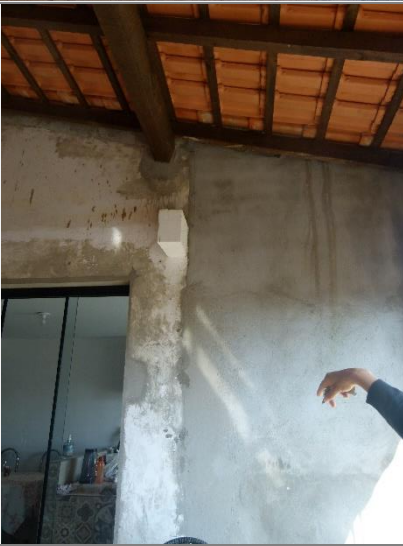
<p>Sinais de emenda no reboco.</p>

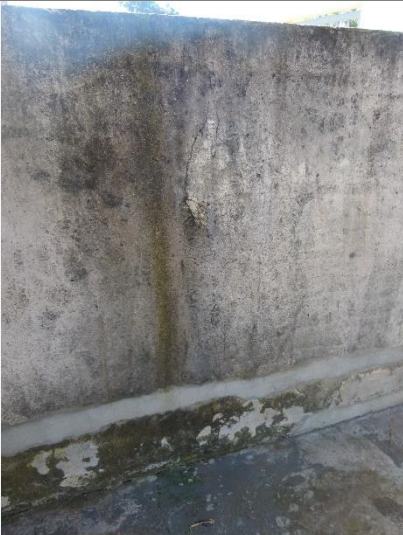
<p>Fissuras em toda extensão do muro e sinais de emenda no reboco na lateral esquerda.</p>

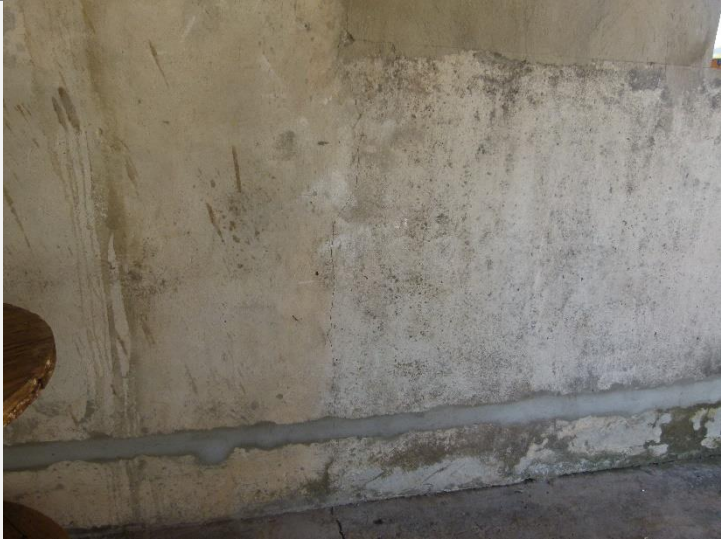
<p>Fissuras em toda extensão do muro e sinais de emenda no reboco na parte inferior, lateral esquerda.</p>
<p>Lote ID: 08</p>	<p>Nº Predial: 344</p>
<p>Endereço: Rua Doutor Luiz Conrado Mansani,</p>	
<p>Responsável:</p>	<p>Documento:</p>
<p>Registro Fotográfico</p>

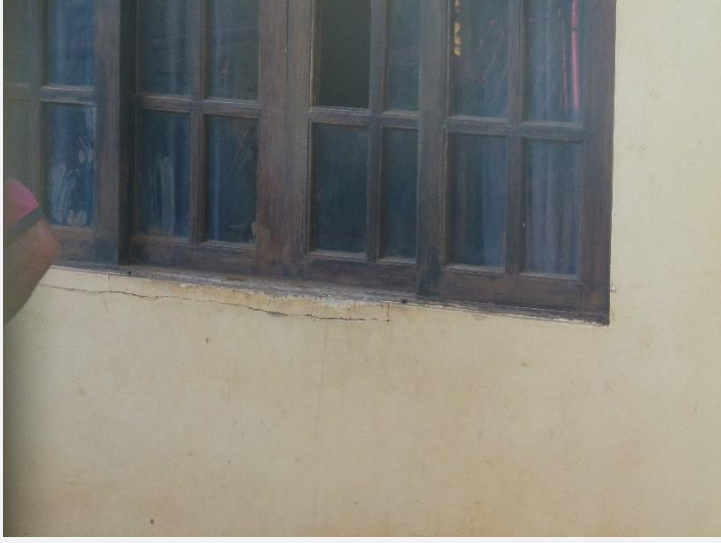
<p>Fissuras horizontais logo abaixo da esquadria da fachada.</p>
