**LAUDO DE AVALIAÇÃO DE INTEGRIDADE
DE EDIFICAÇÕES VIZINHAS**

PARANÁ TRIBUNAL DE JUSTICA

PONTA GROSSA
AGOSTO/2022

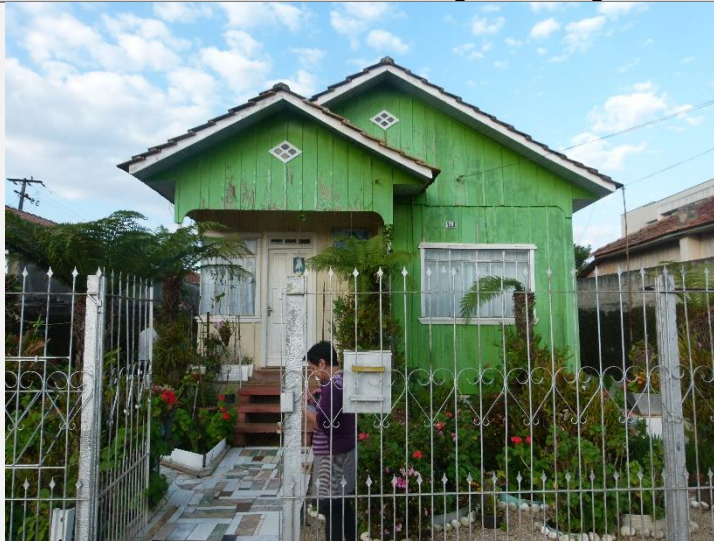
Lote ID:	13	Nº Predial:	29
Endereço:	Rua Maestro Bento Balduino		
Responsável:	Matilde Sobonia Cezar	Documento:	CPF: 882.299.559-72
Registro Fotográfico

Residência mista executada em madeira na fachada frontal e alvenaria na fachada posterior, piso externo revestido com cerâmica.

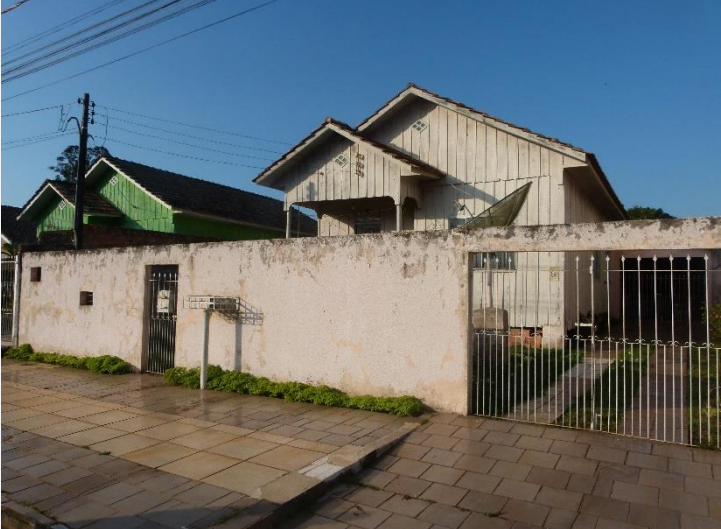
Lote ID: 14	Nº Predial: 41
Endereço: Rua Maestro Bento Balduino	
Responsável: Walter de Lima dos Santos	Documento: CPF: 395.760.869-49
Registro Fotográfico

<p>Residência mista executada em madeira e alvenaria com piso externo com revestimento cerâmico.</p>
--	--

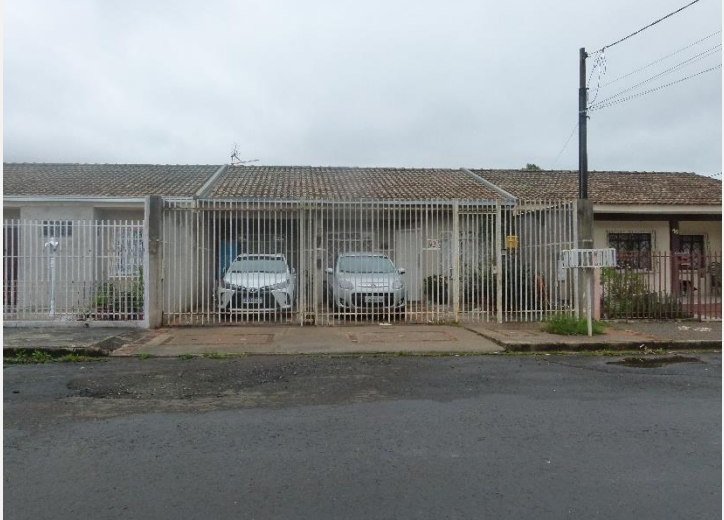
<p>Residência geminada executada em alvenaria com laje.</p>

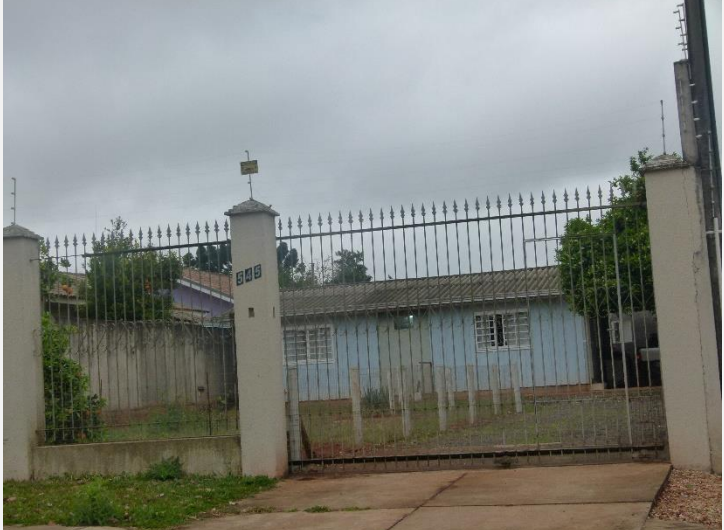
<p>Residência mista executada em alvenaria e madeira, sem revestimento no pátio externo e passeio em concreto alisado.</p>

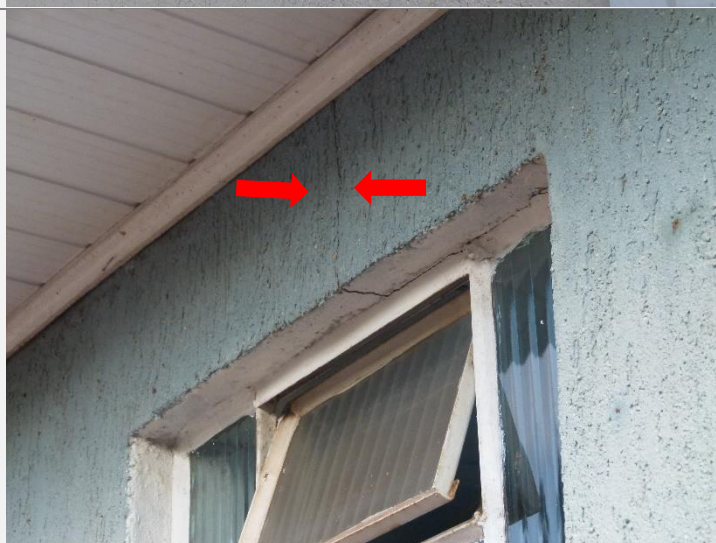
Presença de fissuras diagonais a partir da esquadria do banheiro em parede externa de alvenaria revestida com textura.

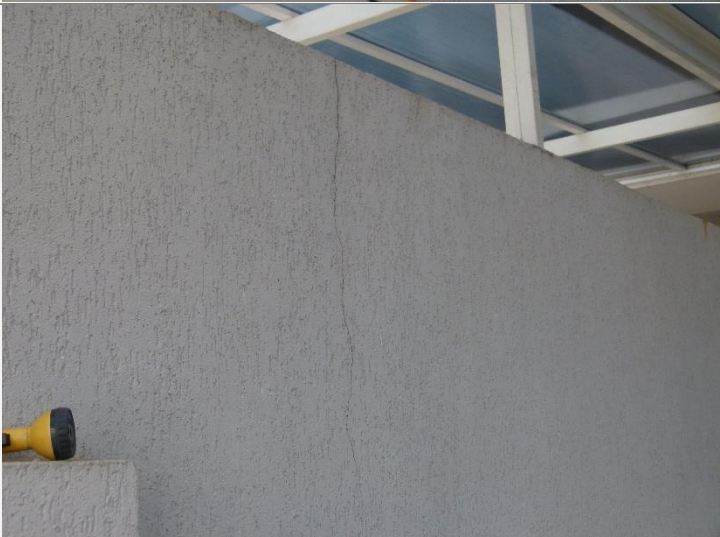
Presença de fissuras na alvenaria lateral esquerda (área interna) da garagem.

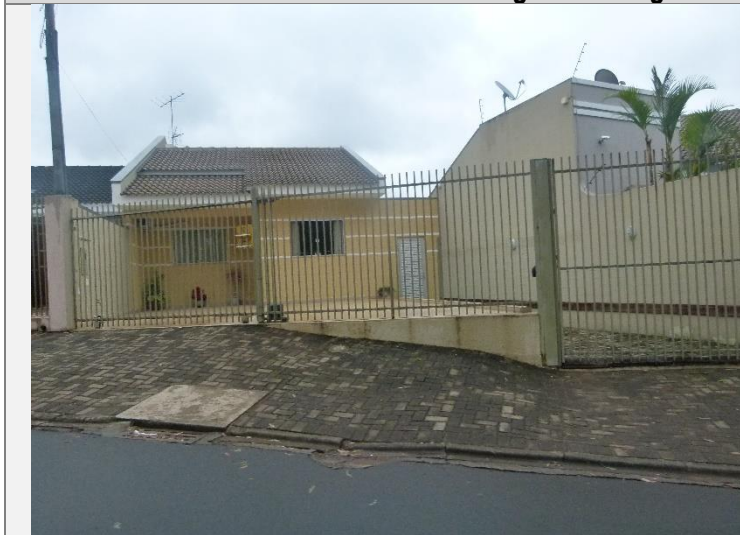
Registro Fotográfico

Residência em alvenaria, piso externo com revestimento em cerâmica e passeio executado com paver.

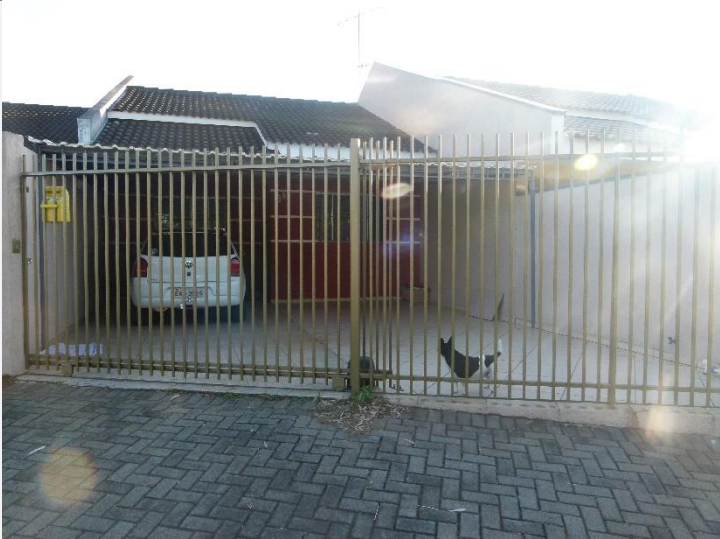
<p>Residência em alvenaria e piso externo revestido em cerâmica e passeio executado com paver.</p> <p>Não foi constatada a presença de problemas estruturais na edificação.</p>
Lote ID: 06	Nº Predial: 90
Endereço: Rua Christiano Kratsch	
Responsável: Vanderlene Garcia	Documento: RG: 29.455.284-4
Registro Fotográfico

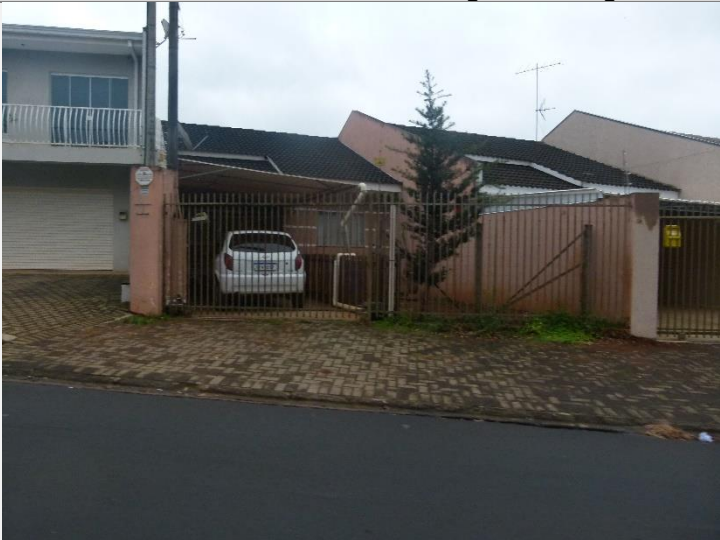
<p>Residência em alvenaria e piso externo revestido em cerâmica e passeio executado com paver.</p>

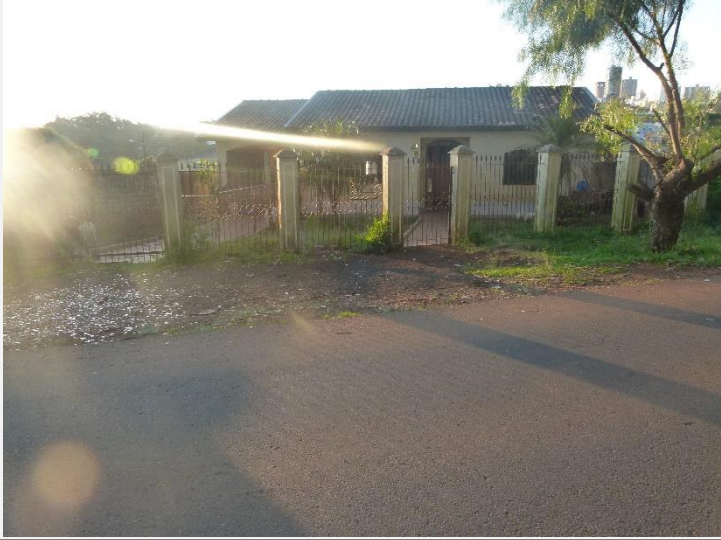
<p>Residência executada em alvenaria, calçadas em concreto bruto e pátio interno com grama.</p>
